# Propuesta metodológica para el control de la erosión por escorrentía en taludes

Fáber Chica-Toro<sup>1</sup>  
Diego Esaú Cardona Ramírez<sup>2</sup>

Methodological proposal for slope runoff erosion control

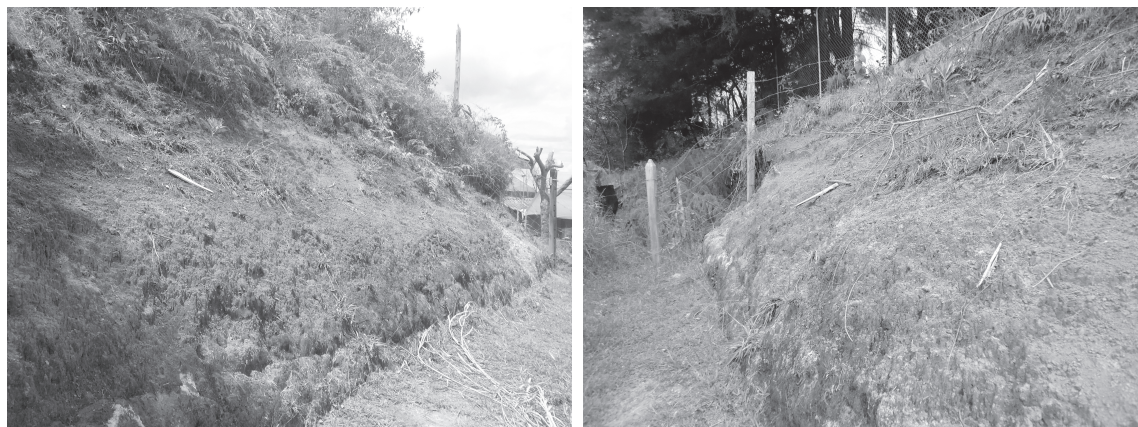
En la figura 1 se presenta el área de trabajo, un talud ubicado dentro del campus de la Universidad Católica de Oriente, en el municipio de Rionegro (Antioquia), con un área de 36 m<sup>2</sup> (12 m × 3 m), un ángulo de inclinación de 40° y una pendiente aproximada del 88 % (coordenadas planas X = 857407 y Y = 1172047 sistema de coordenadas Colombia Bogotá Zone y con proyección Trasversal de Mercator Dátum Bogotá).

Figura 1. Estado inicial del talud.

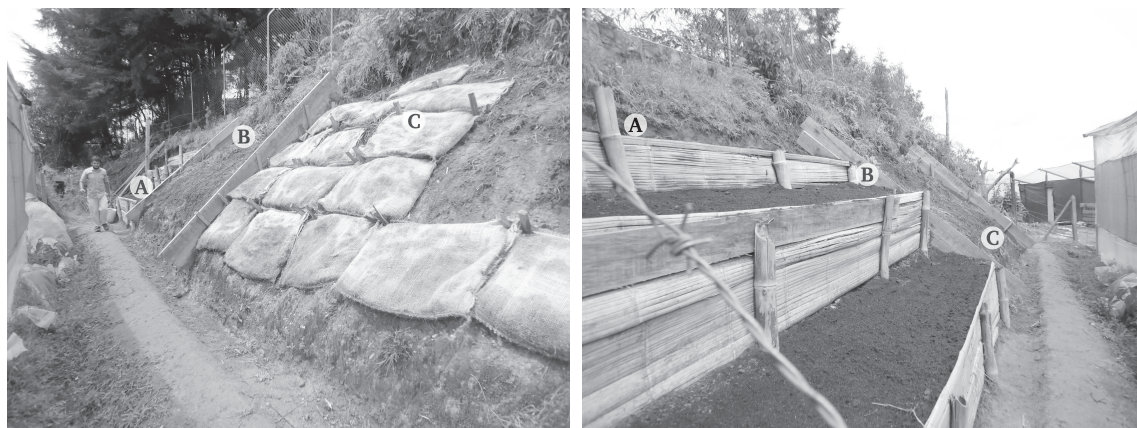
**Tratamientos:** se utilizaron dos tratamientos y un testigo relativo. El primero consistió en cubrir 12 m<sup>2</sup> del talud con costales de fique (1,2 m × 0,8 m) rellenos cada uno con aproximadamente 5 Kg de gallinaza + 20 g semillas de *Brachiaria decumbens* (parcela A). El segundo tratamiento consistió en la elaboración de 12 m<sup>2</sup> de terrazas de bajo costo con guadua + 20 Kg gallinaza + 500 g de semillas de *Brachiaria decumbens* (parcela C). Adicionalmente, también se dejó igual área descubierta como tratamiento testigo-control (parcela B). En la figura 2 se presenta la distribución de los tratamientos en el talud. Para garantizar su independencia, las parcelas se dividieron con tablas. Cada parcela o área evaluada consistió en un área de 4 m × 3 m = 12 m<sup>2</sup>.

**Figura 2.** Distribución de los tratamientos en las tres sub-áreas o parcelas.

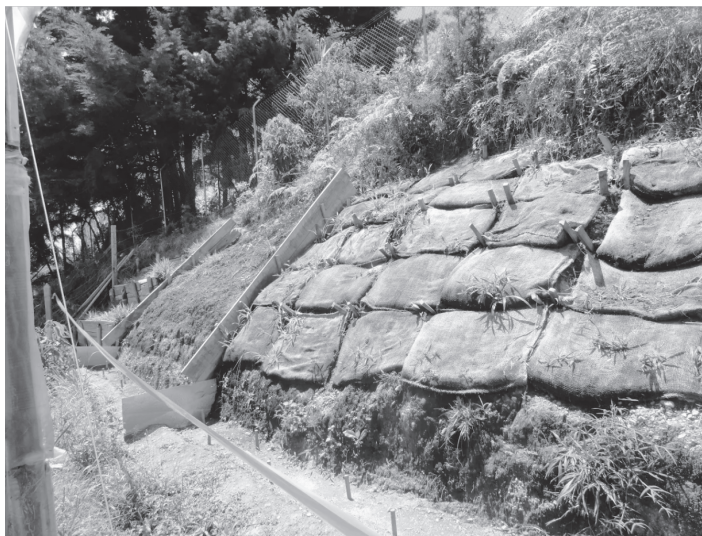
Una vez tratadas las parcelas, se procedió a distribuir ocho estacas en la base del talud por tratamiento. Para garantizar la independencia de los datos, cada grupo de estacas se separó con una lámina de zinc (figura 4).

**Figura 4.** Distribución de las estacas graduadas en la base del talud.

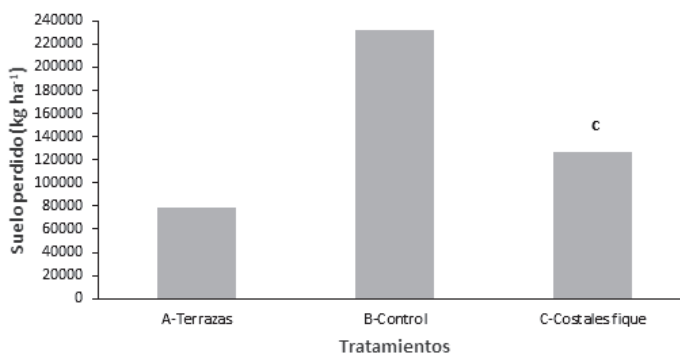
De los cálculos anteriores es posible inferir que, utilizando las metodologías de control propuestas, terraceo de bajo costo y costales de fique, se logra disminuir la pérdida de suelo producto de la escorrentía (figura 5). Para la parcela testigo (B-Control) se extrapola un movimiento de aproximadamente 231 840 kg

de suelo por hectárea durante el tiempo de evaluación. Este valor representa un 67,97 % más, frente al suelo que se espera se mueva en un terreno sometido a terraceo de bajo costo. Para el caso del método que se implementó con costales, la diferencia sería de 45,5 % aproximadamente a favor de este.

**Figura 5.** Comportamiento de tres tratamientos para el control erosivo por escorrentía. Tratamientos con letra disímil presentan diferencia estadísticamente significativa.

Sin embargo, se aprecia que el mayor movimiento de suelo ocurrió en la parcela-tratamiento control o testigo durante toda la evaluación. Este comportamiento respalda los resultados presentados en la figura 5.

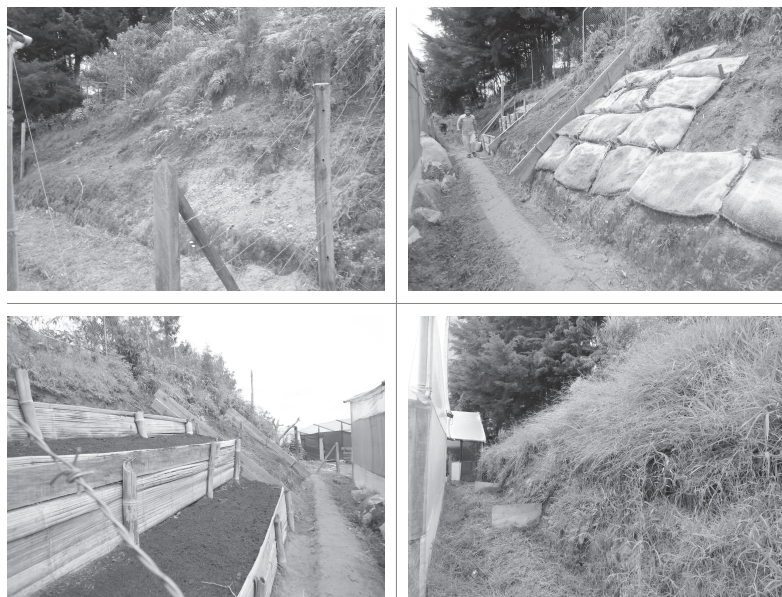
La especie *Brachiaria decumbens* presentó un desarrollo óptimo debido a su comportamiento en la revegetalización del terreno. Desde el décimo día en la parcela A-Terrazas, se observó que las plántulas de la especie estaban germinando y estableciéndose uniformemente, y desde el día 30 se observó lo mismo en la Parcela C-Costales fique, Esto demuestra gran potencial de la especie en procesos de revegetación de suelos desnudos con fines de controlar la erosión. Los resultados arrojados por este trabajo son comparables con un estudio hecho por Ariel, Rojas y Gonzales (1985), el cual utilizó cinco especies de leguminosas forrajeras para el control de la erosión en el pie de monte oriental de la cordillera occidental del departamento del Valle del Cauca, las cuales durante los primeros 30 días, por encontrarse en periodo de adaptación, las cinco especies mostraron defoliaciones y retardo en el crecimiento. En la figura 8 se presenta el estado inicial y final del talud tratado bajo la metodología propuesta en esta investigación.

**Figura 8.** Estado inicial (izquierda), tratamientos de terraceo-costales y estado final (derecha) de las parcelas del talud después de 157 días.
