# **Evaluación de las especies vegetales *Chrysopogon zizanioides*, *Cynodon plectostachyus*, *Calathea lutea*, *Bambusa spp*, *Brachiaria decumbens* y *Arachis pintoii* en la estabilización de taludes erosionados**

*Evaluation of plant species *Chrysopogon zizanioides*, *Cynodon plectostachyus*, *Calathea lutea*, *Bambusa spp*, *Brachiaria decumbens* and *Arachis pintoii* in the stabilization of eroded slopes*

***Rubén Darío David Giraldo<sup>1</sup>, María Isabel Cadavid Álvarez<sup>2</sup> y Ana María Villegas Valencia<sup>2</sup>***

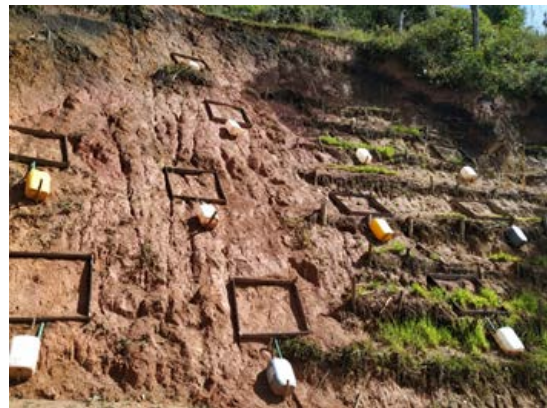
**Figura 1**

Talud de investigación, con tratamientos y testigo

garantizando un sellado en este sistema constituido por marco-sifón-recipiente para evitar ingresos adicionales o pérdidas (figura 1), de esta manera se pudo cuantificar quincenalmente el suelo desplazado. Dichos marcos de captura tuvieron una distribución espacial matemática de tres metros de distancia entre ellos, tanto verticales, como horizontales, para tener una distribución uniforme, cubriendo la totalidad del área.

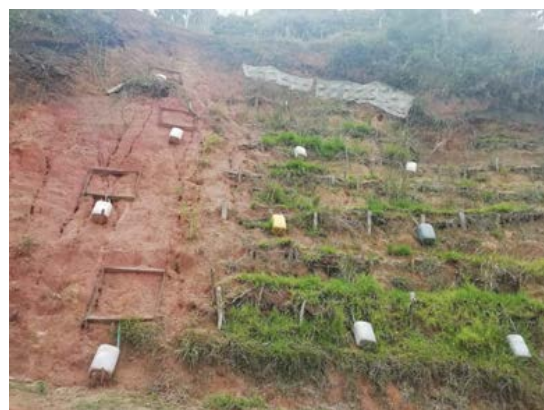
**Figura 6**  
Área de investigación con 8 meses de tratamiento.
